庭木に利用する樹種の特徴と管理 ～ イチイ ～

日本樹木医会富山県支部
樹木医 西村 正史

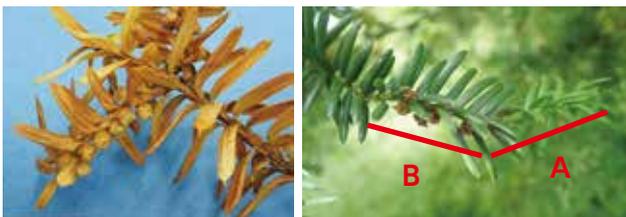
枯れた小枝（写真1の左）には薄い緑色の部分が残っている針葉がわずかにありましたが、大半の針葉は枯れており、触ると針葉がパラパラと落ちました。枯れた小枝には小さな丸いものが多数ありました（写真1の左）。針葉を含め枯れた小枝には病害と思われる病状はありませんでした。

イチイは雌と雄が別々の木です。12月を過ぎるとイチイの花芽は大きくなり、雌の木の花芽は先が尖ってまばらに付き、雄の花芽は球状で密に付くという特徴があります。持ち込まれた枯れた小枝には球状のものが多数あったので（写真1の左）雄の木でした。2019年5月22日に富山県中央植物園の雄のイチイの小枝を調べたところ、2018年の枝と2019年の枝があり、前者の枝には球状の雄花が着いていました（写真1の右）。したがって、持ち込まれた枯れた小枝は2018年の12月には生存していましたが、翌年の1月から3月の間に枯れたのではないかと推測されました。最も可能性のある小枝の枯れの原因は、積雪によって小枝が損傷を受けて衰退し枯死に至ったものではないかと推測されました。

写真1 左: 持ち込まれたイチイの枯れた小枝。丸いものは雄花。
右: 富山県中央植物園内で調査したイチイの枝。
Aは2019年の枝、Bは2018年の枝。

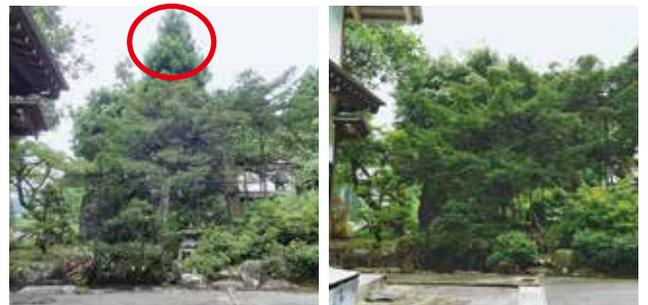
なお、聞き取り調査からかなり以前に雪害で幹が折れ、現在のような状態になったとのことでした（写真2の左）。そのためか、雪害対策と思われる鉄骨の支柱が設置されていました。

現在の状況を把握するため、2023年7月10日に4年後のイチイの状況を見てきました（写真2の右）。葉量は多くなっており、樹勢は良好な状態でした。

写真2 富山市八尾の民家のイチイ（樹齢は推定300年）。左の写真は2019年6月14日に、右の写真は2023年7月10日に、それぞれ撮影。左の写真の中央上の部位（赤丸）はスギの先端。右の写真には無いが、伐採されたものと思われる。

この民家には、樹幹上部が枯れた状態のもう1本のイチイがありました。これもかなり以前に発生した雪害による幹折れであると推測されました。このような地域では、積雪による幹折れが心配されます。ある程度大きくなると剪定を行って樹高や葉量を調整し、一定のサイズに維持することが必要ではないかと思います。
