# 雪国の植物園

日本植物園協会  
第24回国公立園運営会議

平成18年11月8日  
富山県中央植物園

# 富山県中央植物園のあゆみ

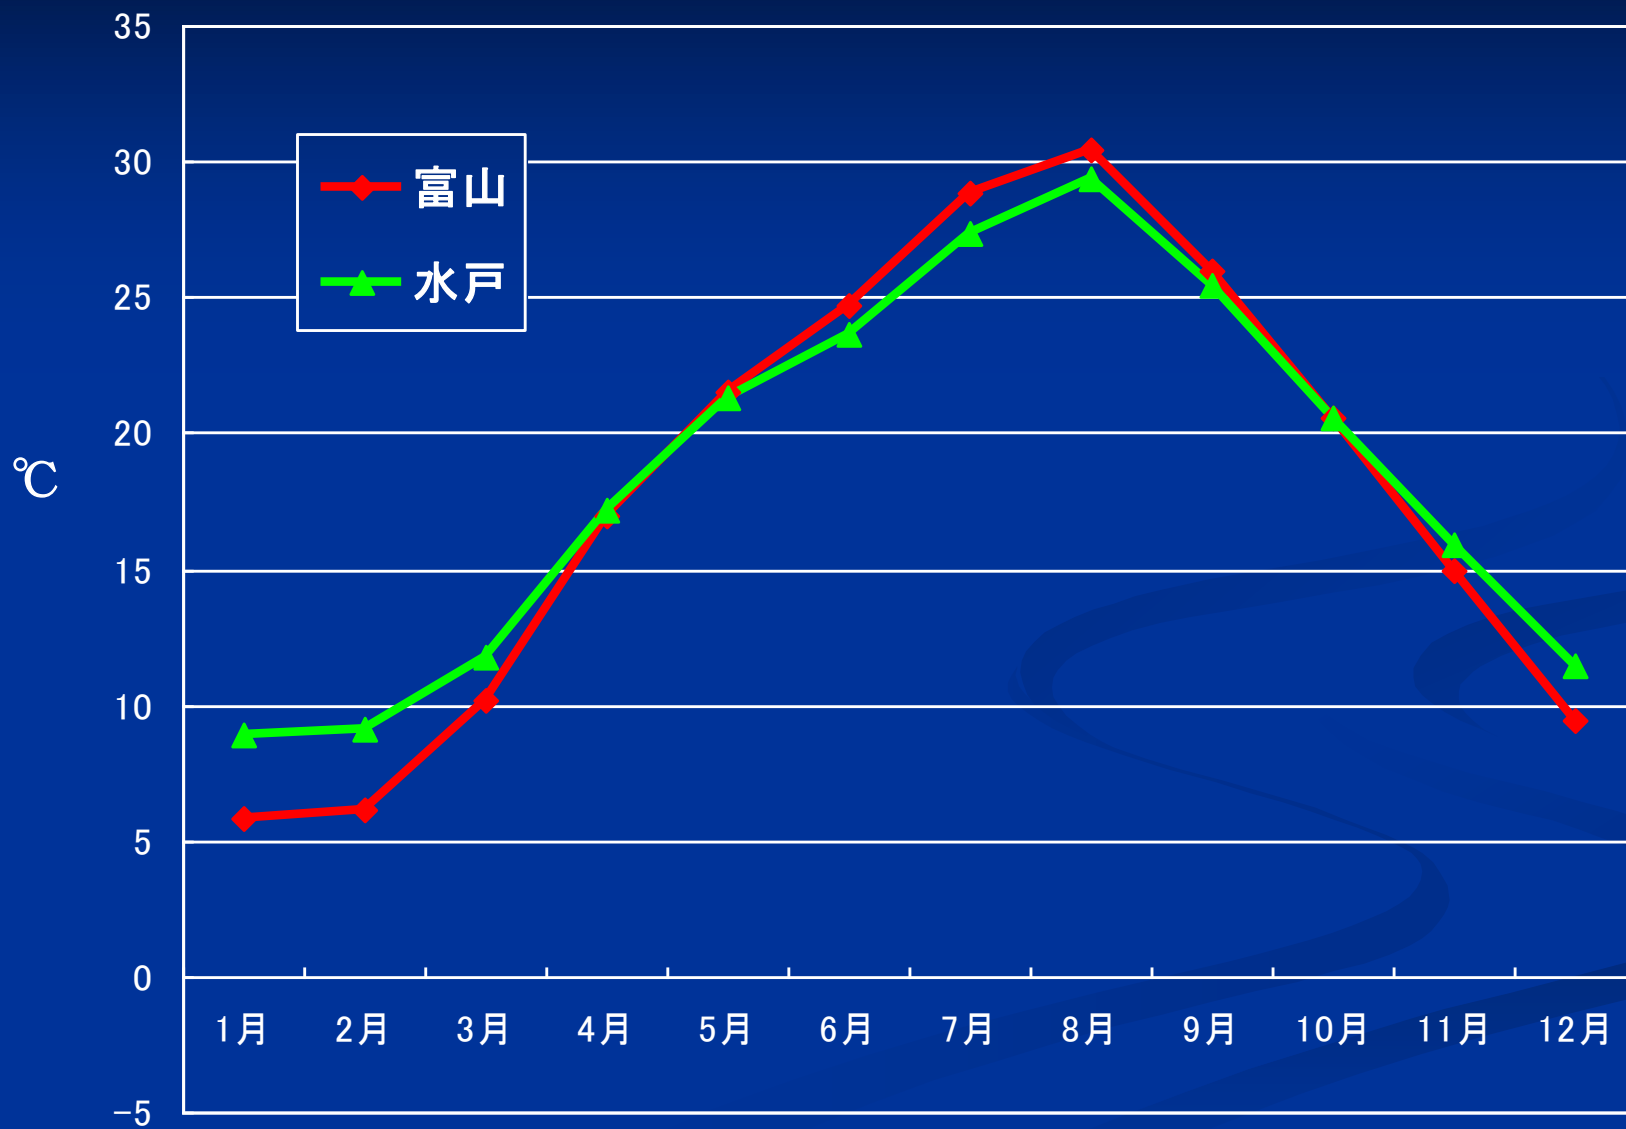
# 富山と水戸の月別最高気温(1971~2000年)

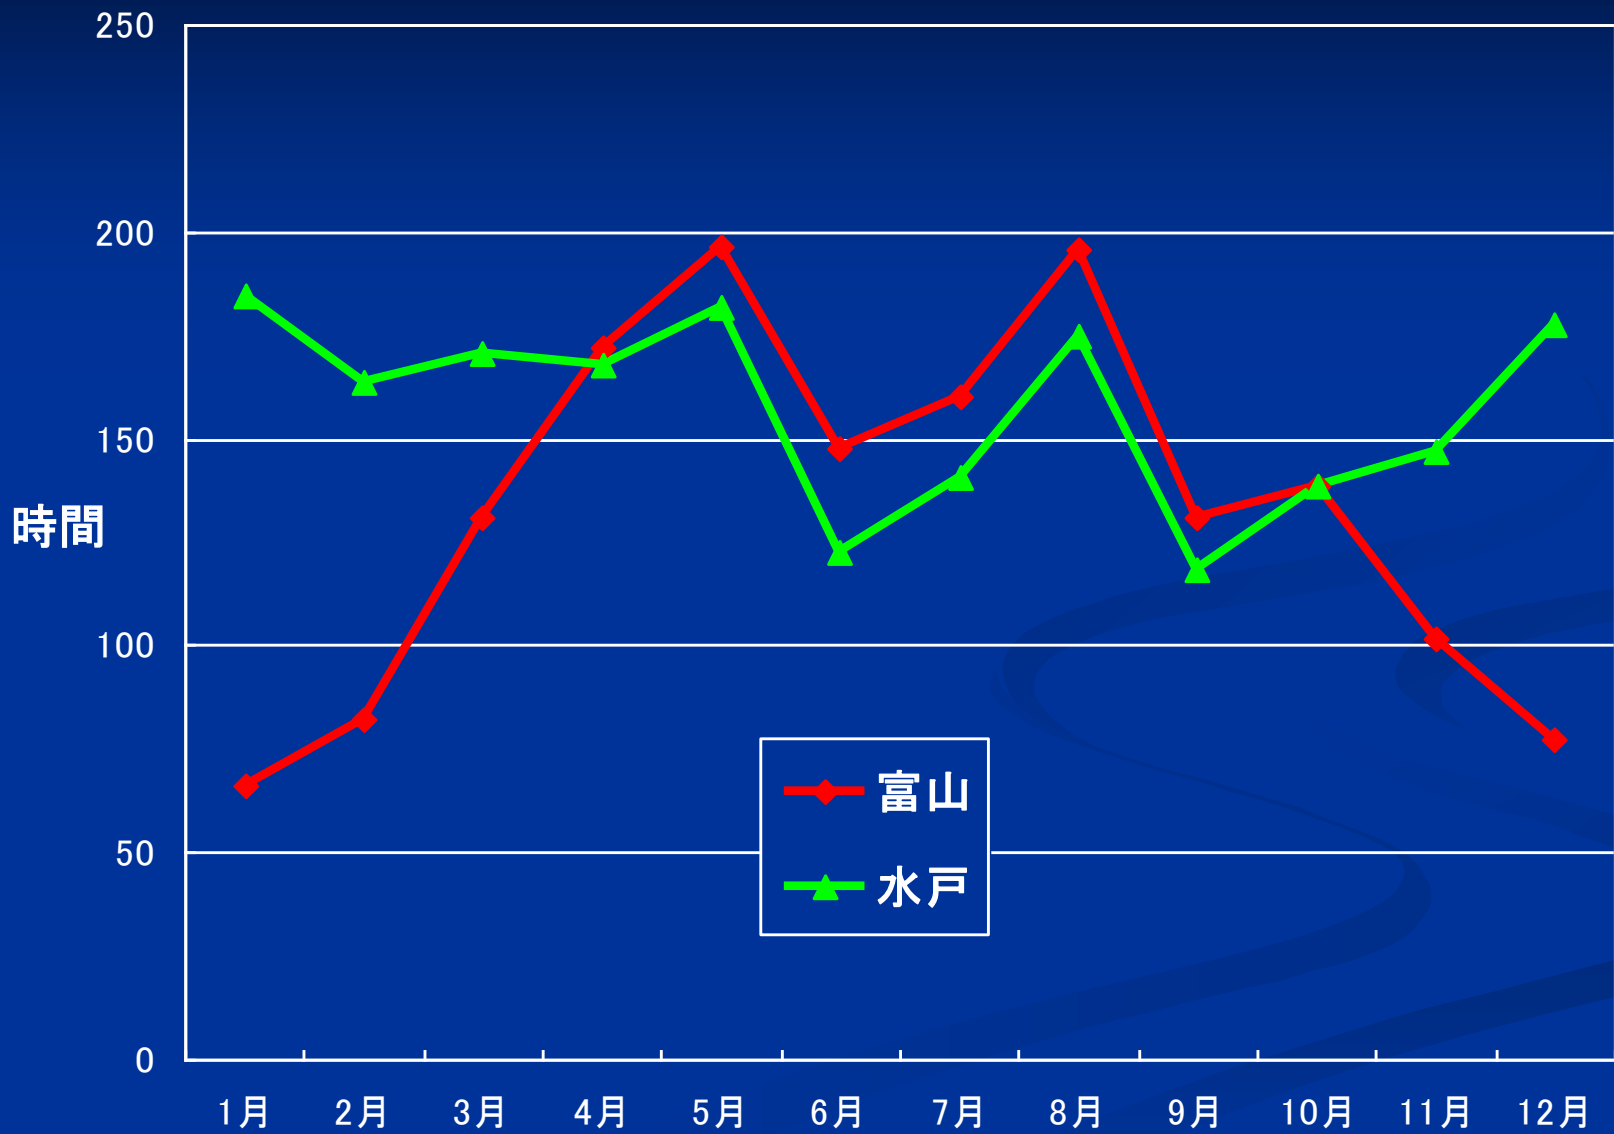
# 富山と水戸の月別日照時間(1986/75~2000年)

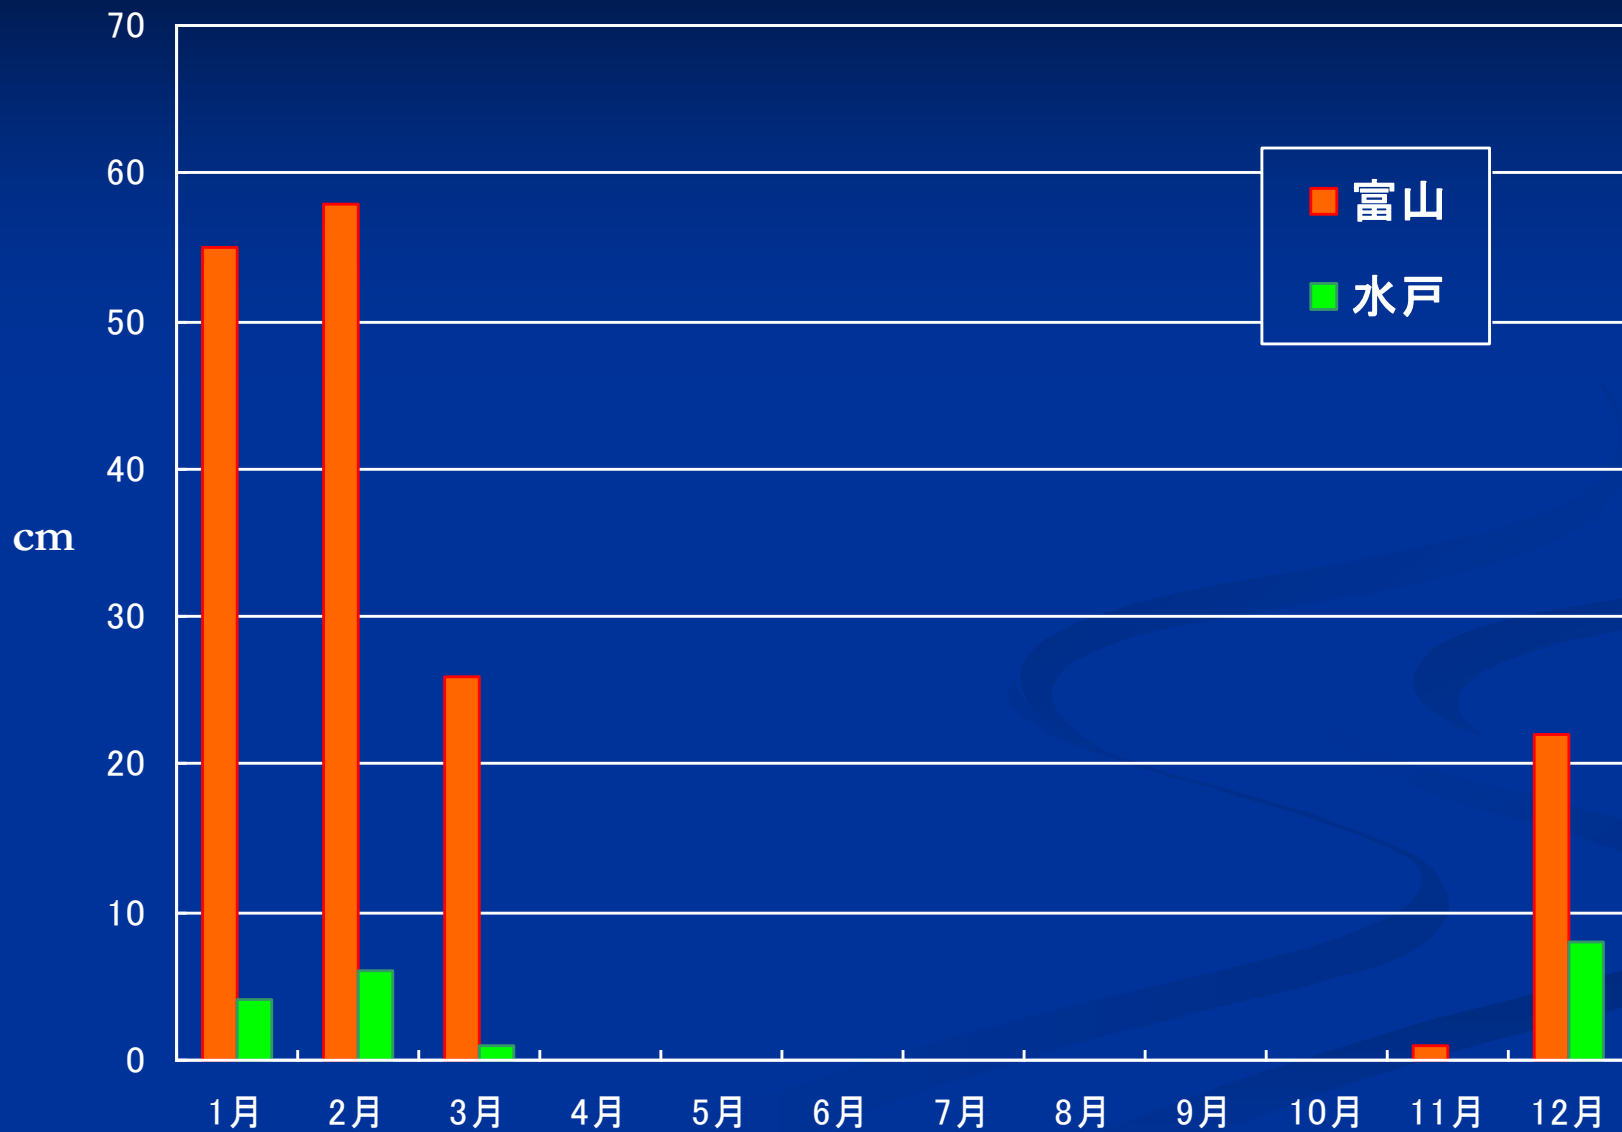
# 富山と水戸の月別最大積雪深(1971~2000年)

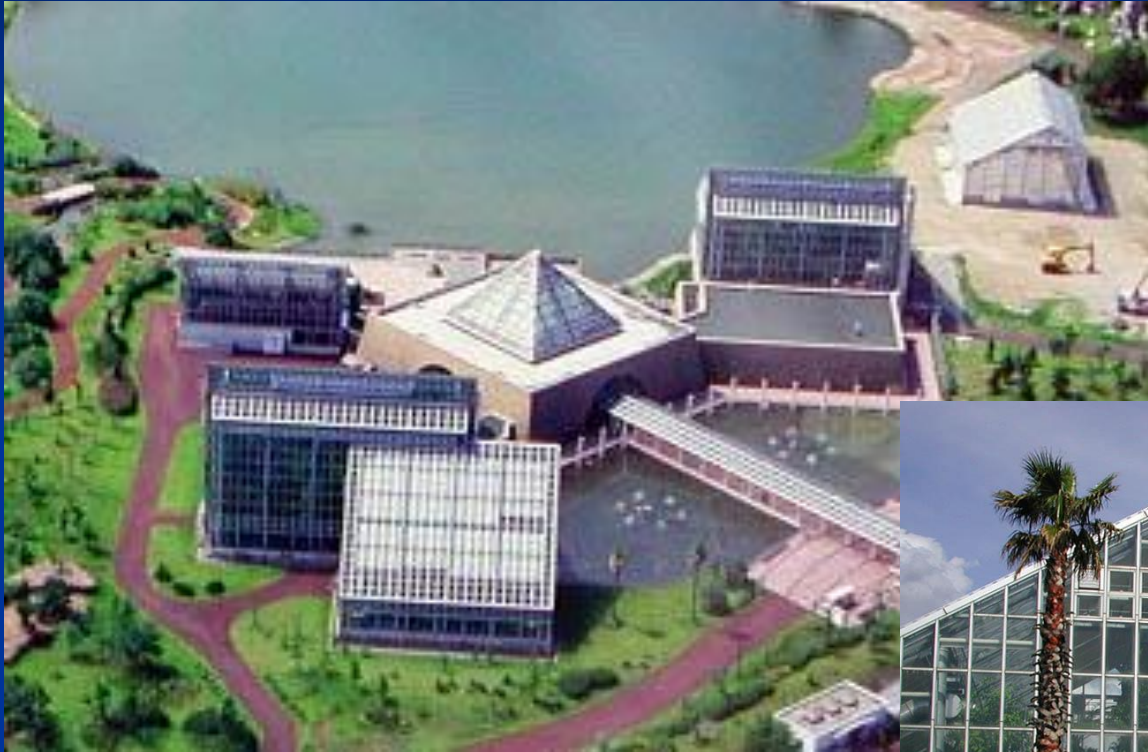
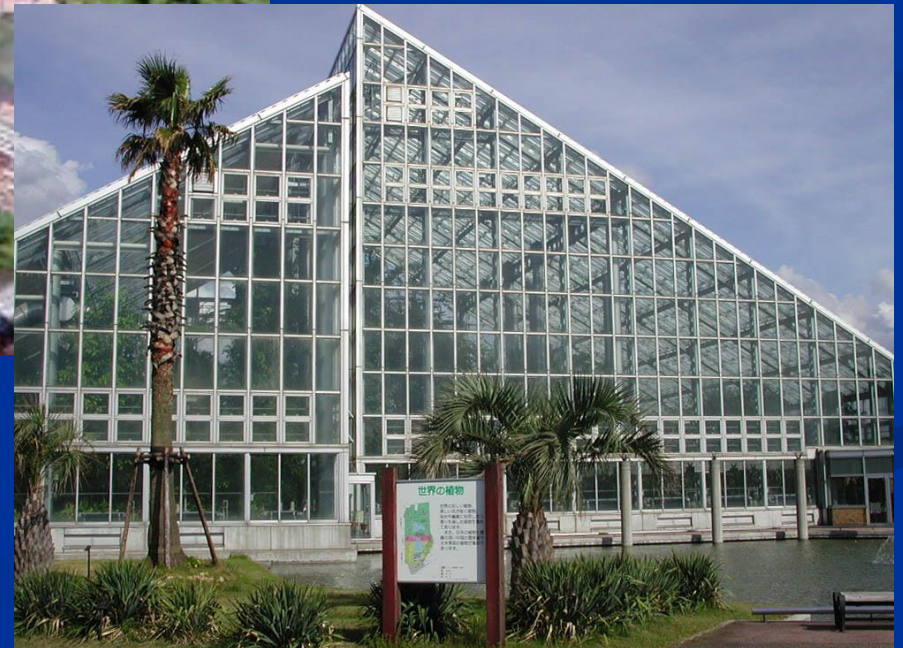
# 温室の日照不足対策

屋根角 $30^{\circ}$

温室の向きと配置

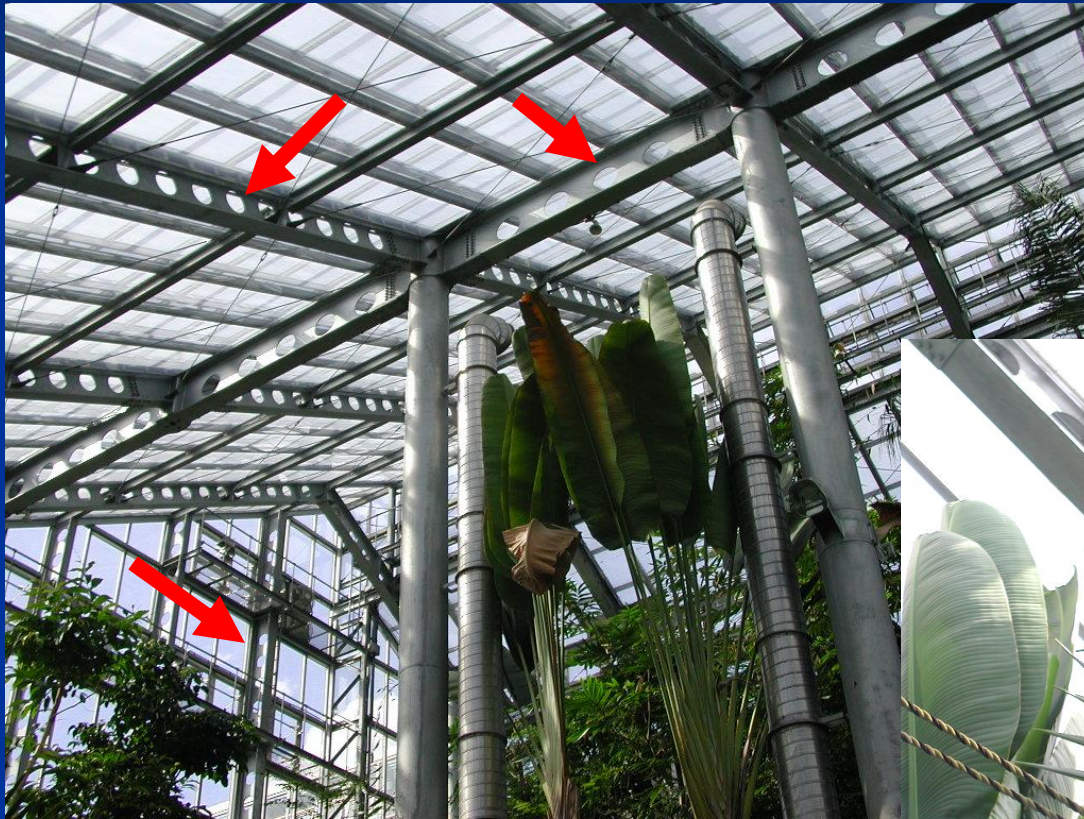
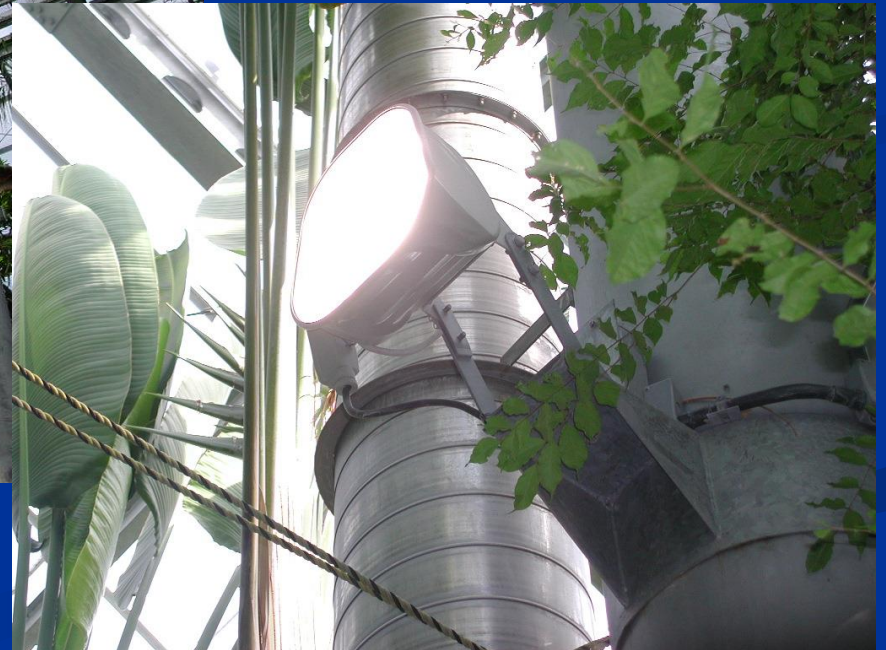
# 温室の日照不足対策

円形の穴を開けた鉄骨

水銀灯の補助光

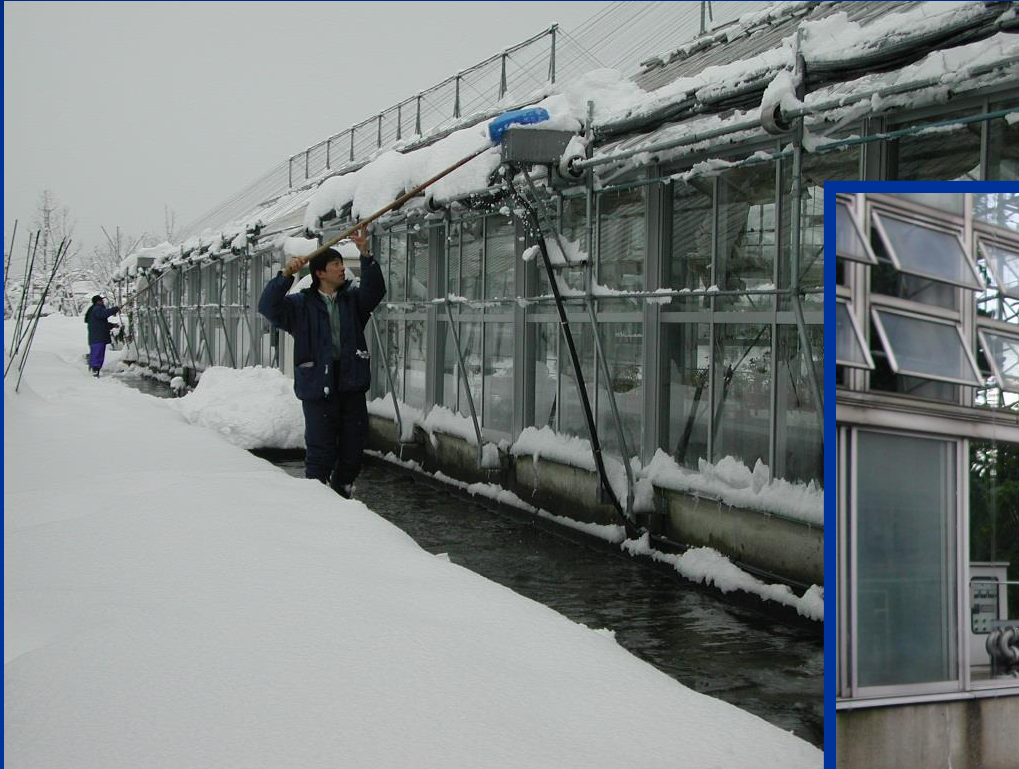
# 温室の積雪対策

屋根水下側の融雪溝

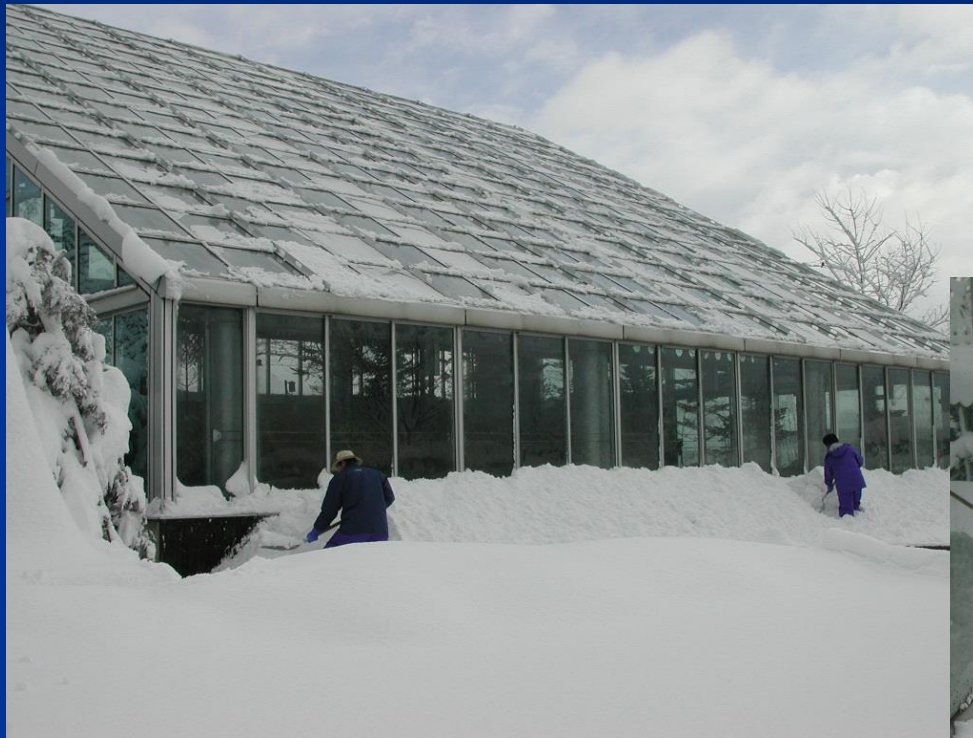
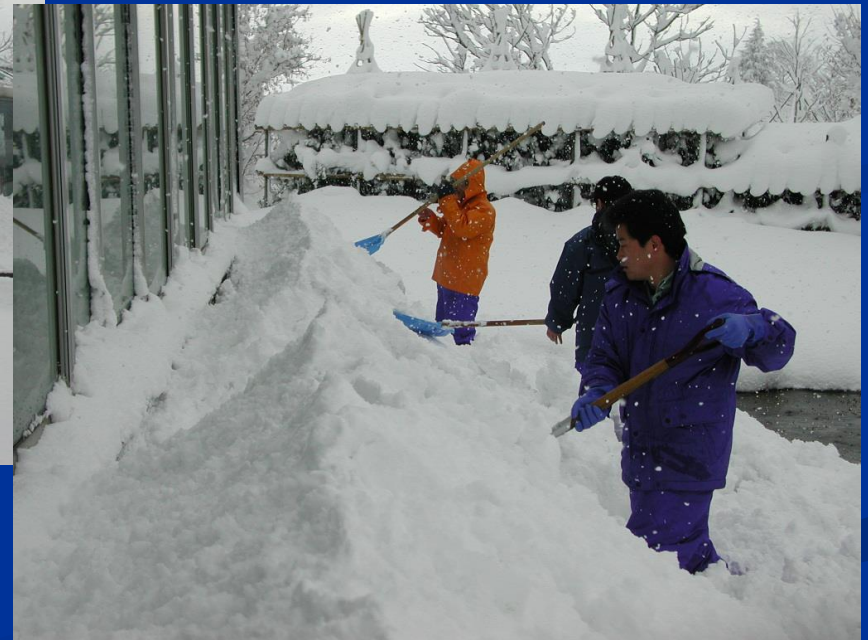
# 温室の積雪対策

高山植物室の除雪作業

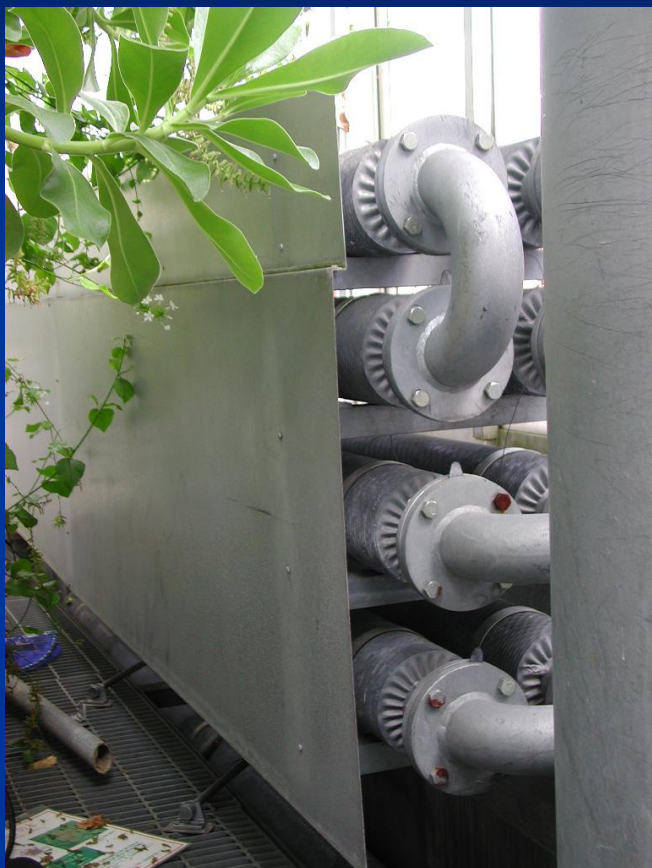
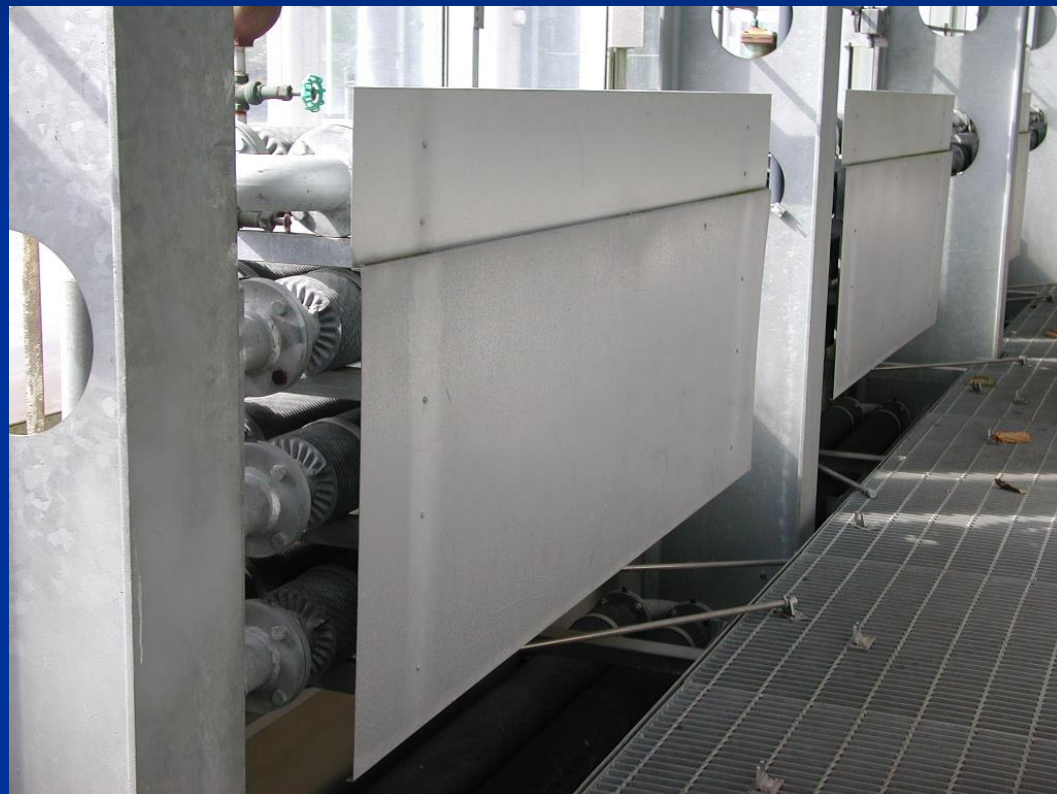
# 雪による温度低下対策

フィンコイルの追加と整流板
